HIBAE LHÁRÍTÁSI ÚTMUTATÓ FELHASZNÁLÓK ÉS KÉPZETT SZAKEMBEREK RÉSZÉRE

ÁLLANDÓ ZÖLD LED KARIKA / NEM TÖLT

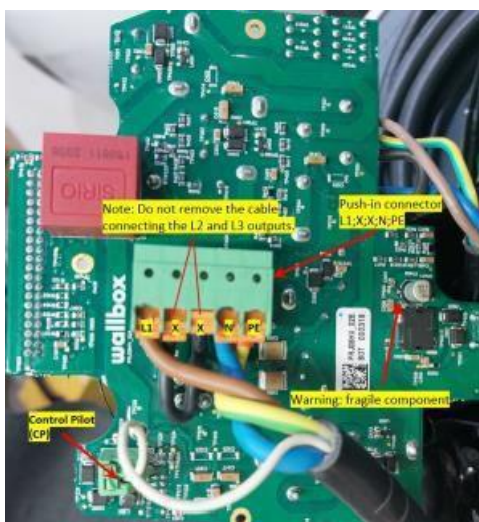
1. Manuális visszaállítás.
2. Az EV-töltő CP-PE (12V DC) kimérése.
3. Ha 12V DC nincs jelen, ellenőrizze, hogy a CP-kábel helyesen van csatlakoztatva az alaplaphoz.
